בחינת השפעה על בטיחות הולכי רגל של הסרת סימון מעבר חצייה בדרכים עירוניות רב-נתיביות

ד"ר ויקטוריה גיטלמן, אינג' רובי כרמל, גב' פאני פיסחוב

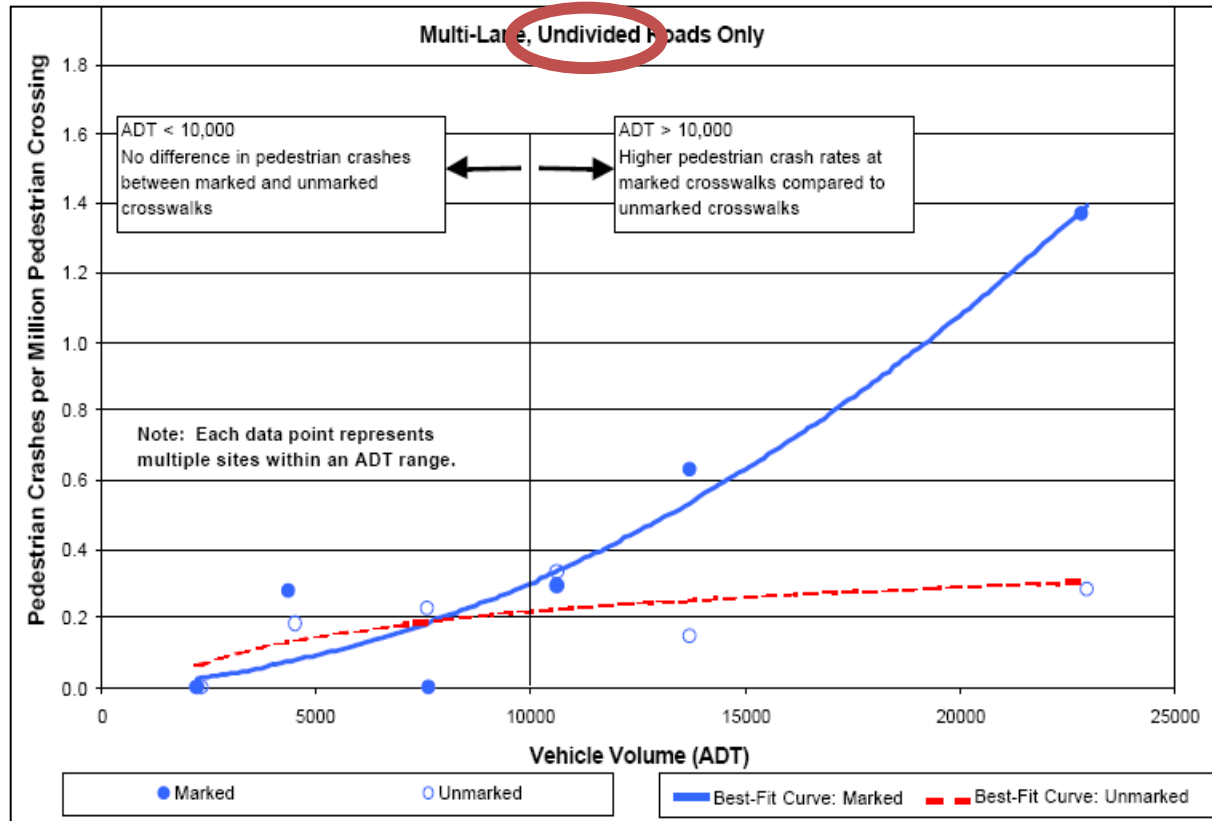
Zegeer et al (2002): נתוני תאונות מחמש שנים (1994-1998), ב-1,000 אתרים עם מעברי חציה מסומנים ו-1,000 אתרים עם מעברי חציה לא מסומנים, ב-30 ערים

⇐ בדרכים עם נפח נמוך (עד 10,000 כ"ר ביממה) אין הבדל בשיעורי תאונות בין מעברים מסומנים ו-לא מסומנים.
בדרכים עם נפח גבוה (מעל 10,000 כ"ר ביממה) שיעור תאונות גבוה יותר במעברים המסומנים

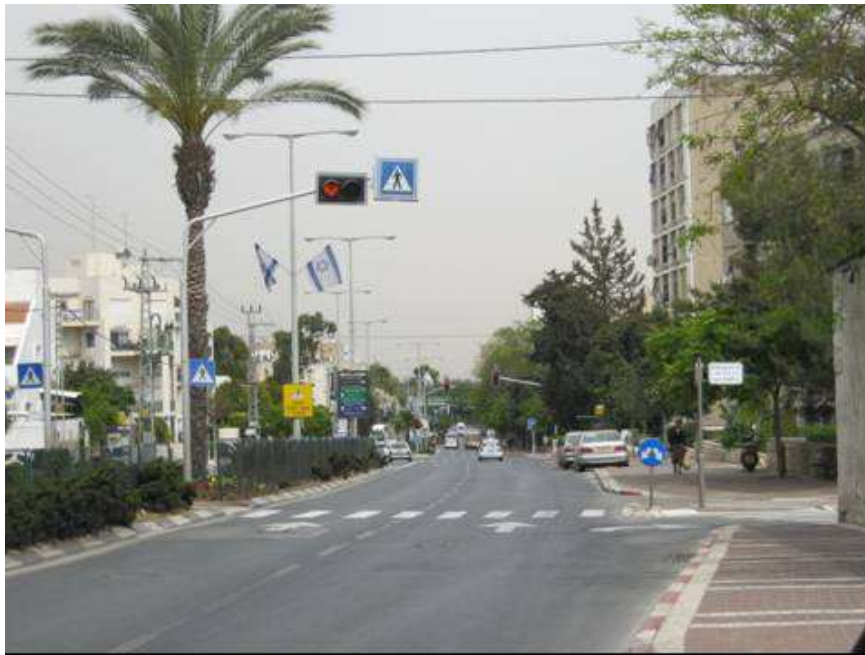
(6) תל-אביב, רח' חיים ברלב 33

אתרי ביקורת לאתר טיפול בתל-אביב: מעברי חצייה מסומנים בקטע דרך עם מפרדה רציפה, עם פעילות הולכי רגל. מ"מ 50 קמ"ש, עם מעקות מפרדה.
אתרי הביקורת נבחרו **בתל-אביב**, באותו עורק תנועת
