בחינת השפעה על בטיחות הולכי רגל של הסרת סימון מעבר חצייה בדרכים עירוניות רב-נתיביות

ד"ר ויקטוריה גיטלמן, אינג' רובי כרמל, גב' פאני פיסחוב

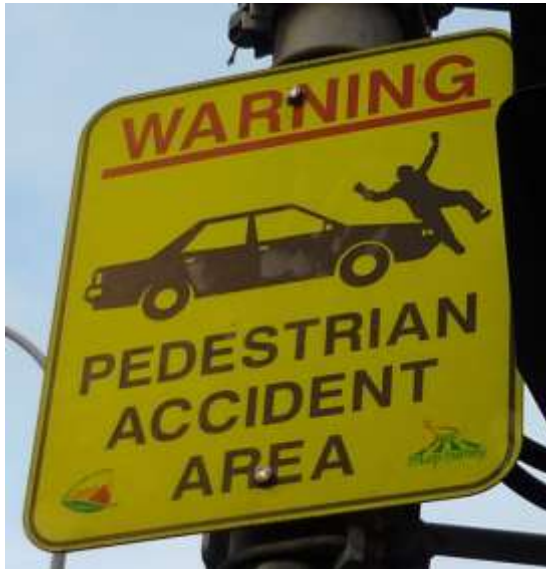
התנהגויות ותנאי חצייה של הולכי הרגל באתרים ללא סימון מעברי החצייה (אתרי טיפול) לעומת אתרים עם הסימון (אתרי ביקורת), כאשר ההתנהגויות מתועדות באמצעות תצפיות שטח

א. ריכוז ממצאים מהספרות הבינלאומית

ב. סיורי שטח: איתור אתרי הטיפול ואתרי הביקורת

ג. ריכוז וניתוח של נתוני התאונות

ד. תצפיות שטח: מדידות מהירות + צילומי וידאו, פיענוח נתוני המצלמות

ה. הפקת מדדי התנהגויות, השוואה בין אתרי טיפול ואתרי ביקורת

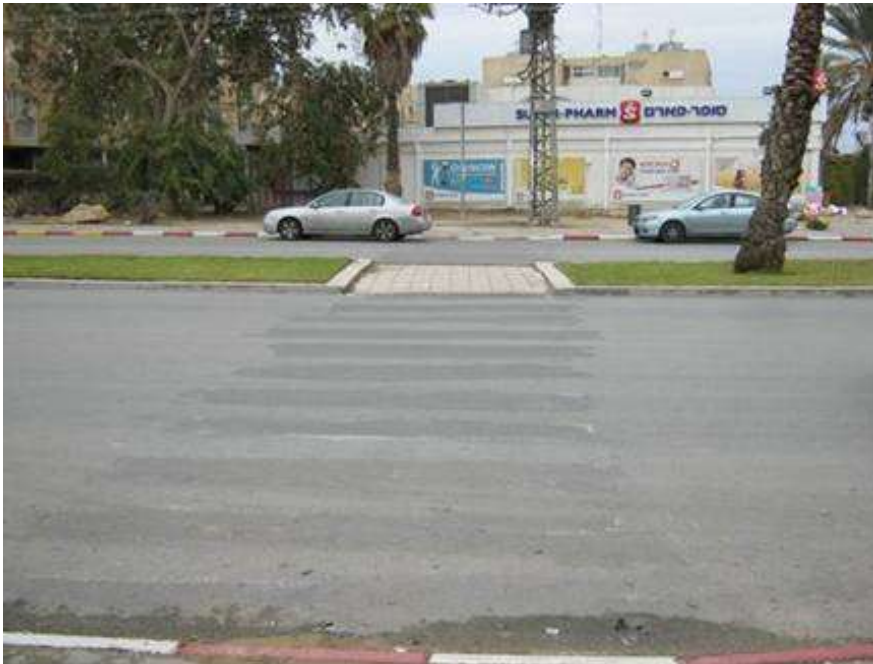
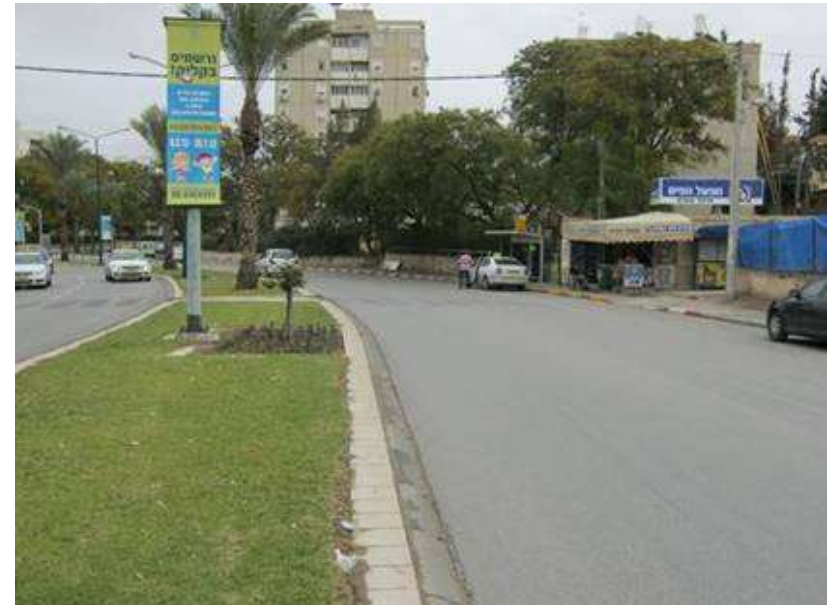
(1) דרך המשחררים, ליד הסופר-פארם:

מעבר חציה מחוק, בקטע דרך דו-מסלולית עם מפרדה רציפה, בין שני צמתים מרומזרים. יש הולכי רגל חוצים.

שני נתיבים לכל כיוון, מ"מ 60 קמ"ש. ללא סימון "זברה", ללא תמרור.

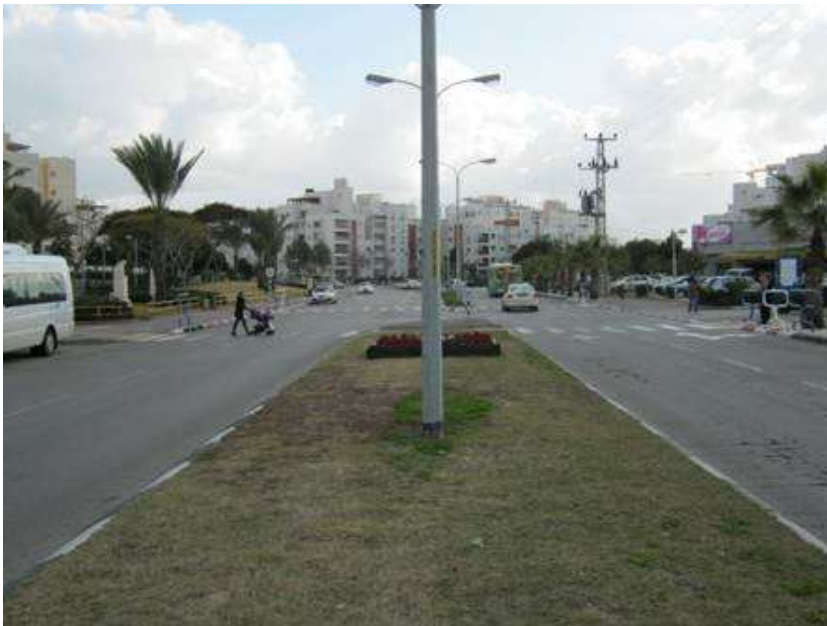
(3) אשדוד, רח' דוד המלך, מעבר חציה מול מרכז מסחרי

אתרי ביקורת לאתר טיפול בבאר-שבע: מעברי חצייה מסומנים בקטע דרך עם מפרדה רציפה, עם פעילות הולכי רגל. מ"מ 50 קמ"ש, ללא מיתון תנועה. עקב מחיקה גורפת של מעברי חציה לא מרומזרים בכל העיר באר שבע, אתרי הביקורת נבחרו באשדוד.

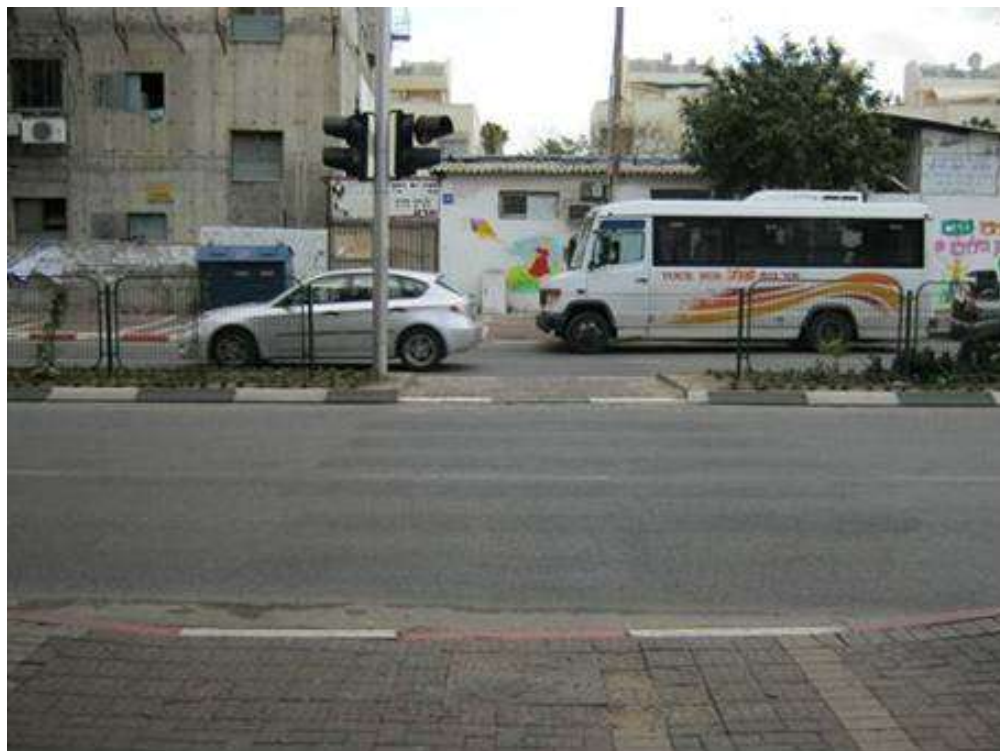
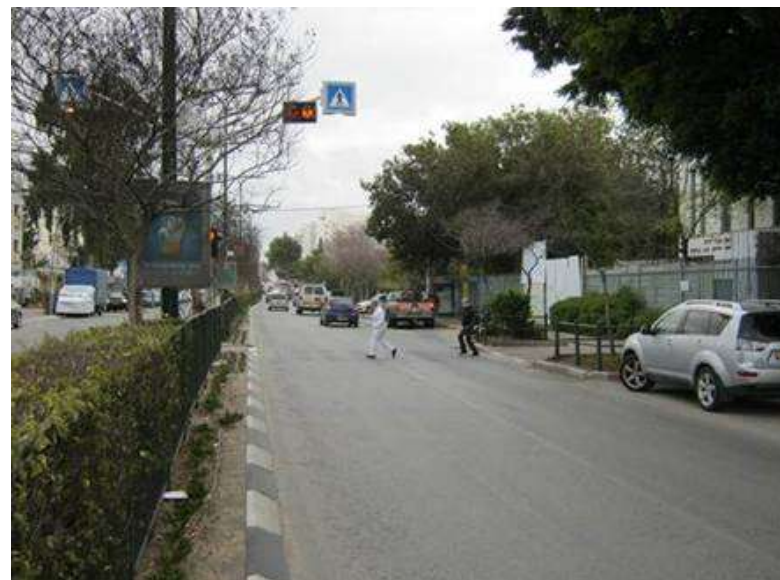
(4) **תל אביב, לח"י 79**: הוסר סימון מיסעה, נשארו תמרורים עיליים - 707, 306. מ"מ 50 קמ"ש. שני נתיבים לכיוון, מעקה הולכי רגל במפרדה.

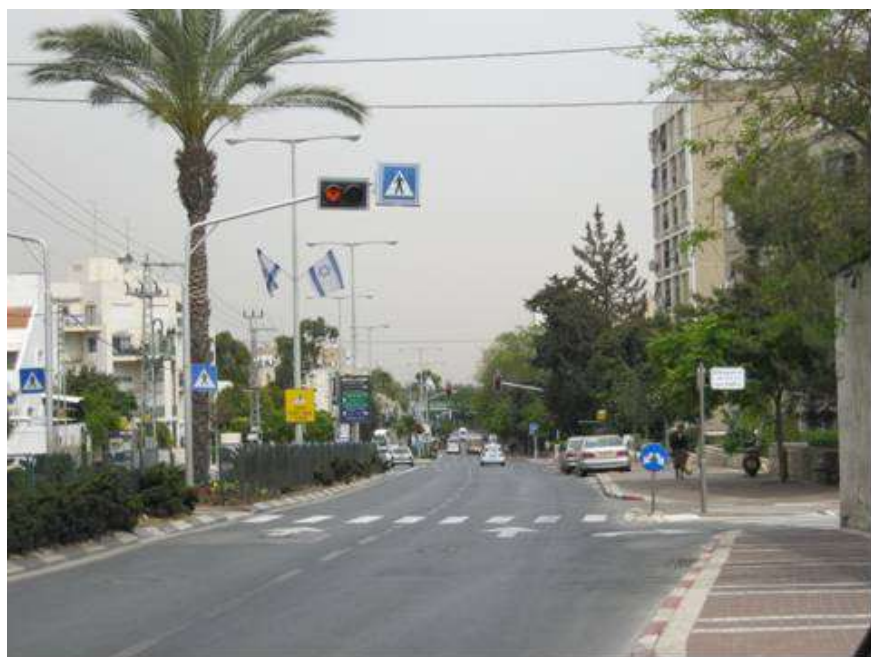
(6) תל-אביב, רח' חיים ברלב 33

אתרי ביקורת לאתר טיפול בתל-אביב: מעברי חצייה מסומנים בקטע דרך עם מפרדה רציפה, עם פעילות הולכי רגל. מ"מ 50 קמ"ש, עם מעקות מפרדה.
אתרי הביקורת נבחרו **בתל-אביב**, באותו עורק תנועת

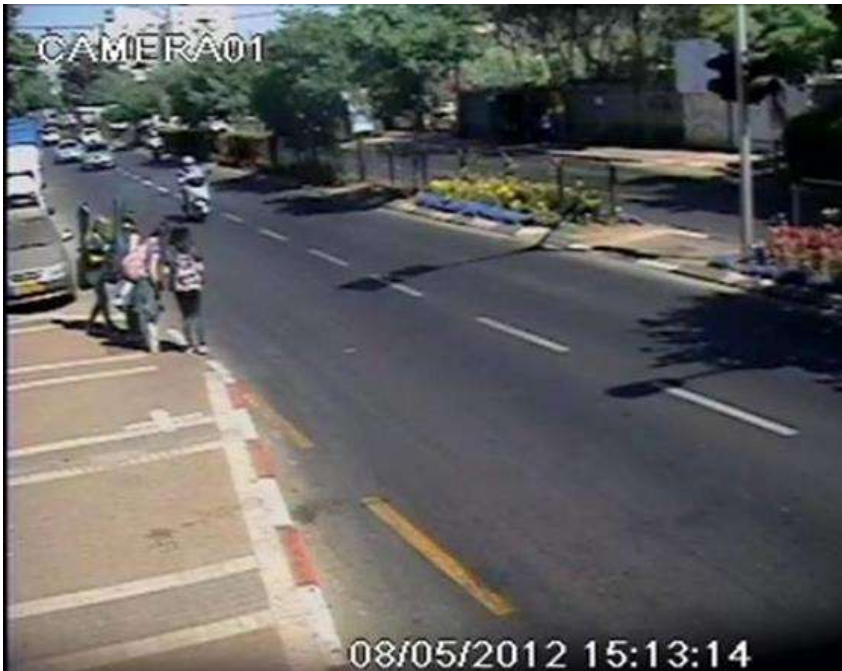
צילומי וידאו - כ 24 שעות צילום לאתר

- מתן זכות קדימה ע"י כלי רכב להולכי הרגל החוצים.
- הקפדת הולכי רגל על כללי חצייה בטוחה לפני ובעת החצייה.
- היווצרות קונפליקטים בין הולכי רגל וכלי רכב בעת החצייה.
- זמן המתנה של הולך הרגל עד תחילת החצייה וזמני ביצוע החצייה.

בהתאם למצב התנועה בדרך
והיקף הולכי הרגל החוצים באתר

4 מדגמים לכל אתר:
לפי כיוון חצית הולך הרגל -
ממדרכה למפרדה או ממפרדה
למדרכה, בשני חלקי המעבר
