מחקרים חדשים בתחום הבטיחות בדרכים - יום עיון 10.10.13

רמת הבטיחות של מסלולים ייעודיים לתחבורה ציבורית (מת"צים)

פרופ' שלום הקרט
ד"ר דורון בלשה

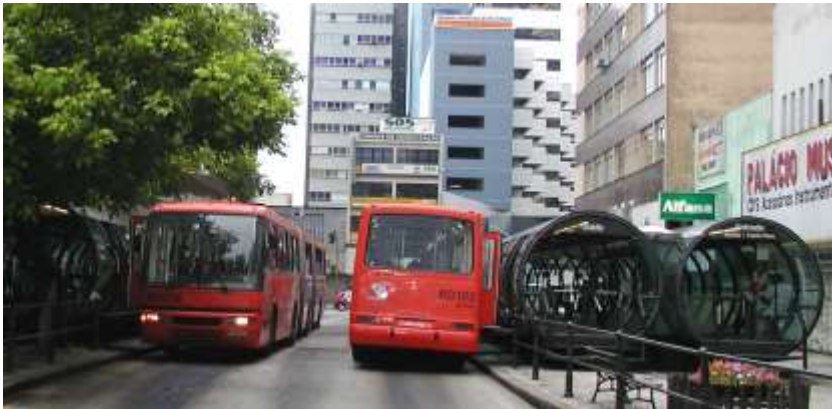
בעיר Curitiba בברזיל,
משנת 1974 (72 ק"מ)

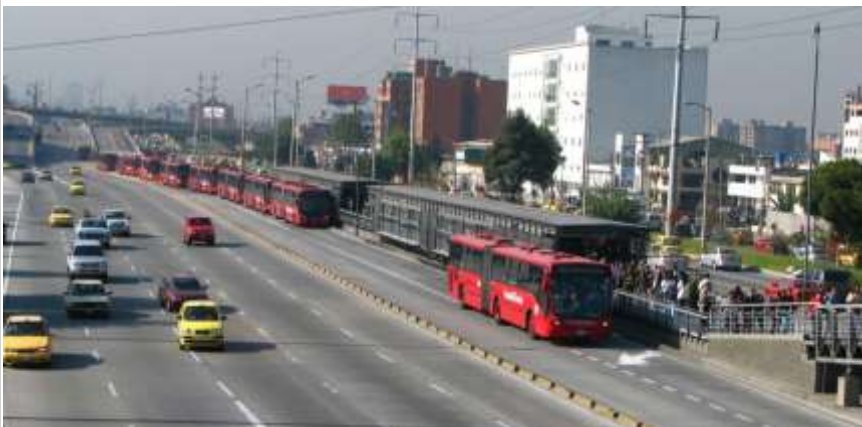
בבוגוטה, קולומביה,
משנת 2000 מערכת Transmilenio:
מעבירה בין 35,000 - 40,000 נוסעים
לשעה (84 ק"מ)

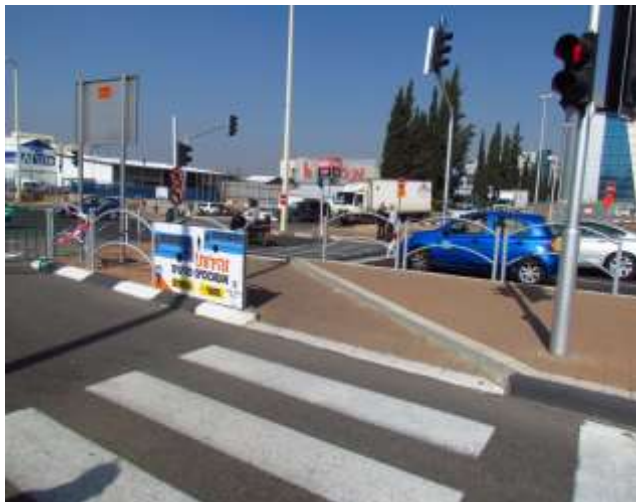
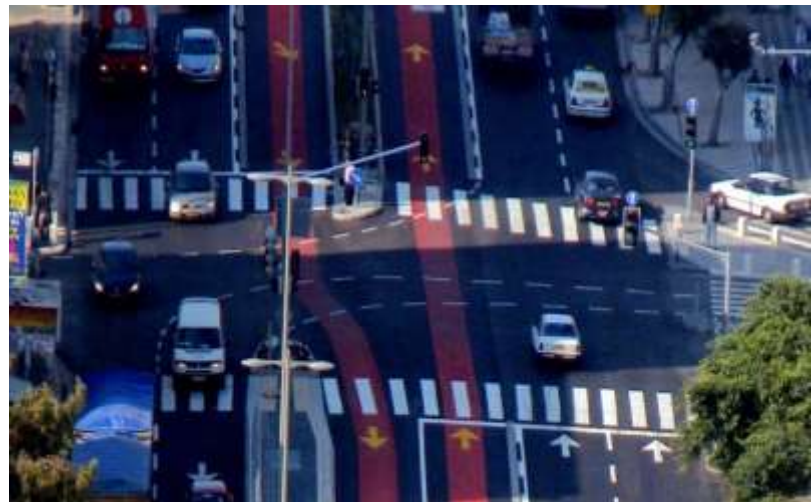
❖ שדה הראיה

יש להבטיח שדה ראייה חופשי הן להולך הרגל והן לתנועה המתקרבת כדי למנוע את הסתרת הולך הרגל.

מהנדס התנועה חייב להיות ער לנושא זה, וכל עצם (כולל עצים) המוצבים בדרך חייבים לעבור את בדיקתו. מהלך זה חייב להתבצע בשלב התכנון ו/או בשלב הכנת תסקיר בטיחות (Safety audit).

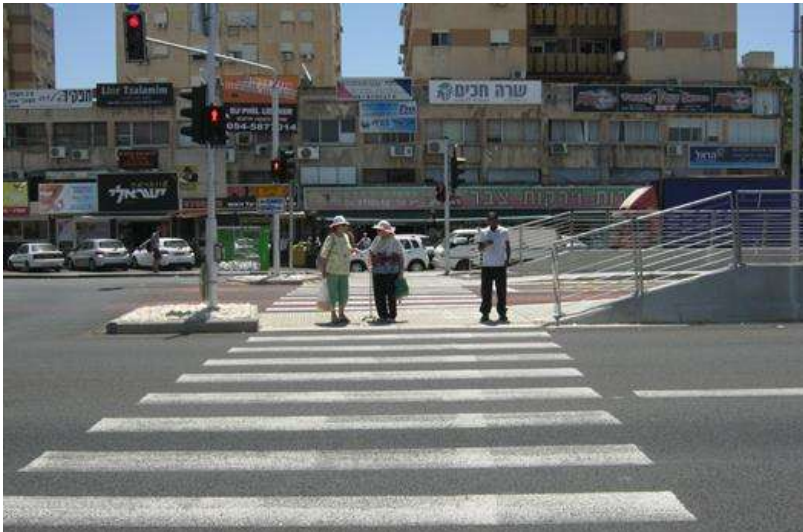
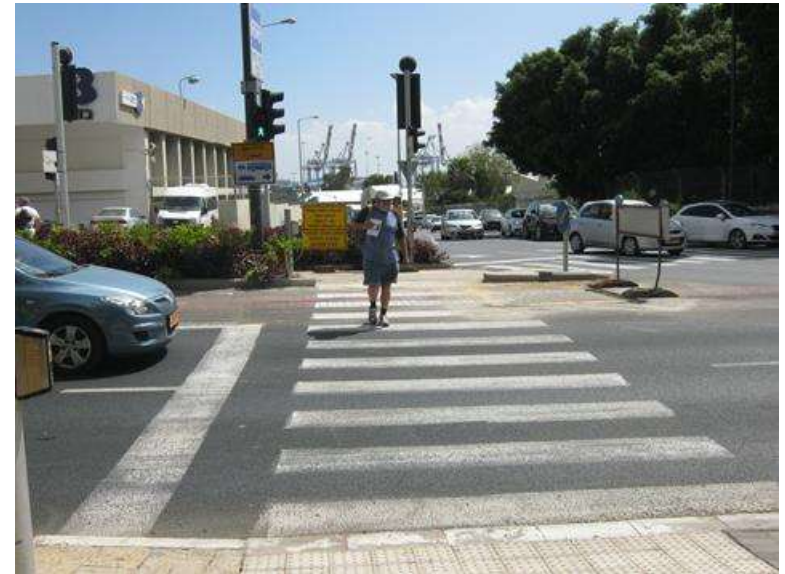
הבלטת השונות במעבר

הבלטת הייחודיות של חציית שלושה מסלולים:

- צביעת פס אדום ברוחב של כ-1.0 מ' במרכז כל נתיב של המת"צ
- צביעת חיצים צהובים על נתיבי הנסיעה של האוטובוסים בסמוך למעבר החצייה.
- התקנת שלט קטן וברור בצמוד לפנס הולך הרגל, הממחיש להולך הרגל את מצב התנועה במת"צ
